INSPECTIEBEZOEK FLORA en FAUNAWET t.b.v.

Uitvoeren diverse werkzaamheden t.b.v. aanvullende werken Zuidwestelijke Randweg Gouda

| Inspectiedatum | : 22 november 2013 |
| Volgnummer inspectie | : 20131122-02 de Vries, ZWR |

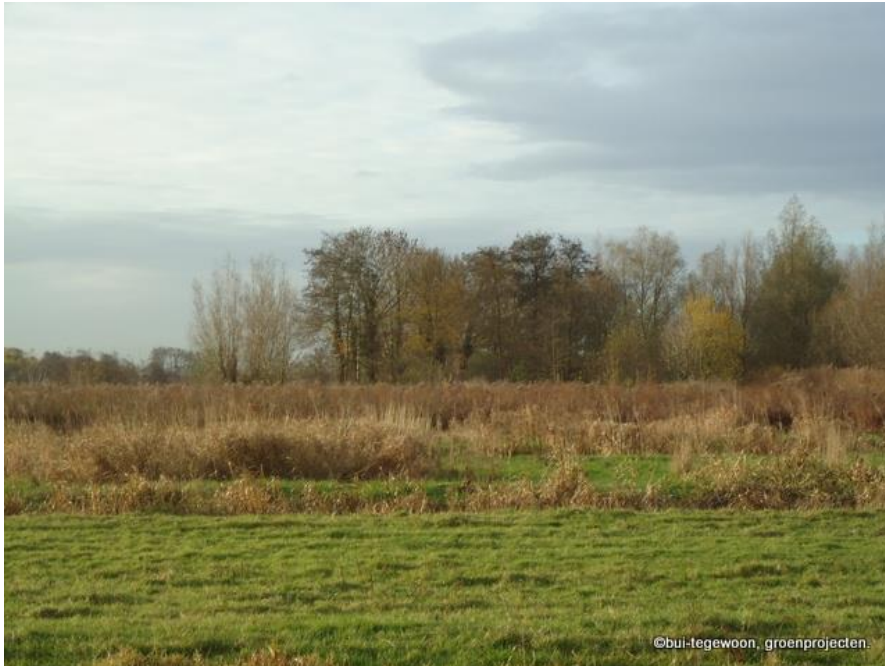
Overzicht deelgebied A vanuit oost

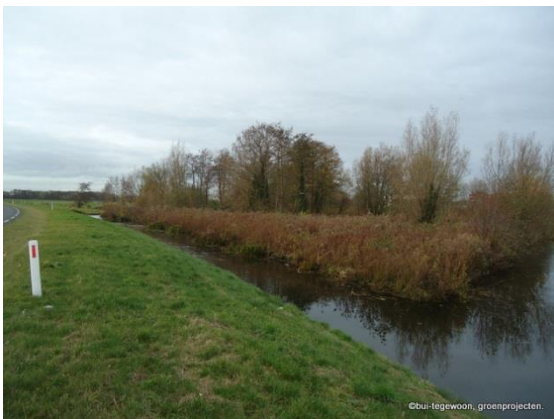
Overzicht westpunt

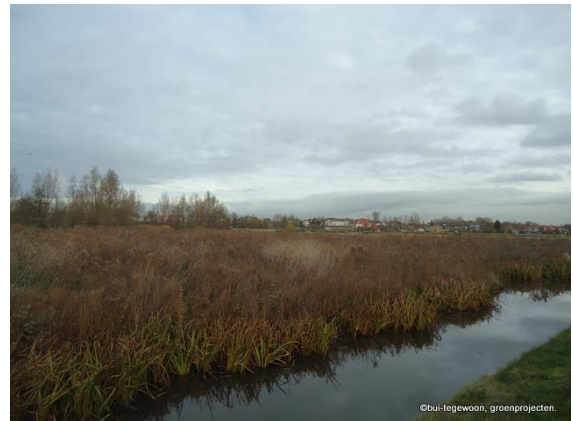
Overzicht oostzijde

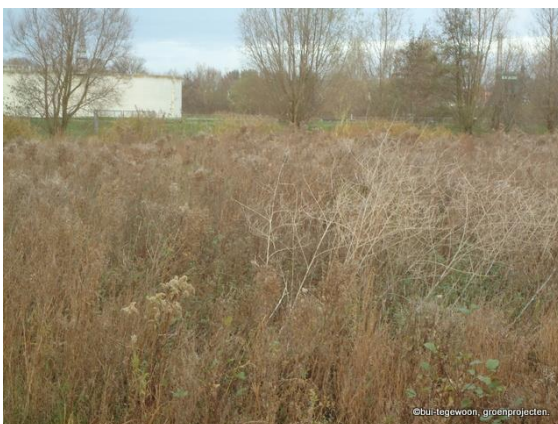
Ruigte vegetatie zoveel mogelijk sparen

- Bij het aanleggen van de dammen dient ruim te worden verstoord door met een bezem of schepnet uit de oevers in de richting van een aangetakte watergang waterdieren te verjagen gezien de potentie van de locaties voor kleine modderkruiper. Na elke onderbreking van de werkzaamheden dient de verstoring te worden herhaald.
- De elzenboom met torenvalkenkast wordt gespaard en in een straal van 5 meter in de omgeving niet gewerkt.
- Bij het maaien/plat rijden vegetatie t.b.v. schouwpaden en werkstroken dient voorafgaand de route te worden doorlopen, waarbij eventueel aanwezige fauna wordt verjaagd.
- Oever- en watervegetaties worden zo min mogelijk beschadigd.

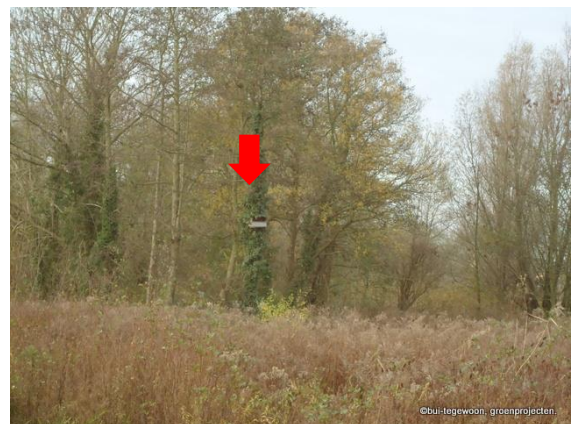
Locatie A]: Er zijn geen sporen van kleine zoogdieren aangetroffen. Geschikte winterverblijfplaatsen voor amfibieën en ringslang zijn niet aanwezig. Er zijn geen nesten en of permanente verblijfplaatsen aangetroffen van vogels, behoudens een nestkast voor torenvalken in een els op het 2^e perceel aan de westzijde. Gezien de aanwezigheid van tamelijk verse uitwerpselen wordt deze nestkast ook als slaapplek gebruikt. Holte bomen zijn niet aanwezig. De fikse oeverbegroeiing die ook de sloot in begint te groeien maakt de locatie bijzonder kansrijk voor de kleine modderkruiper.

Te sparen boom met torenvalken kast

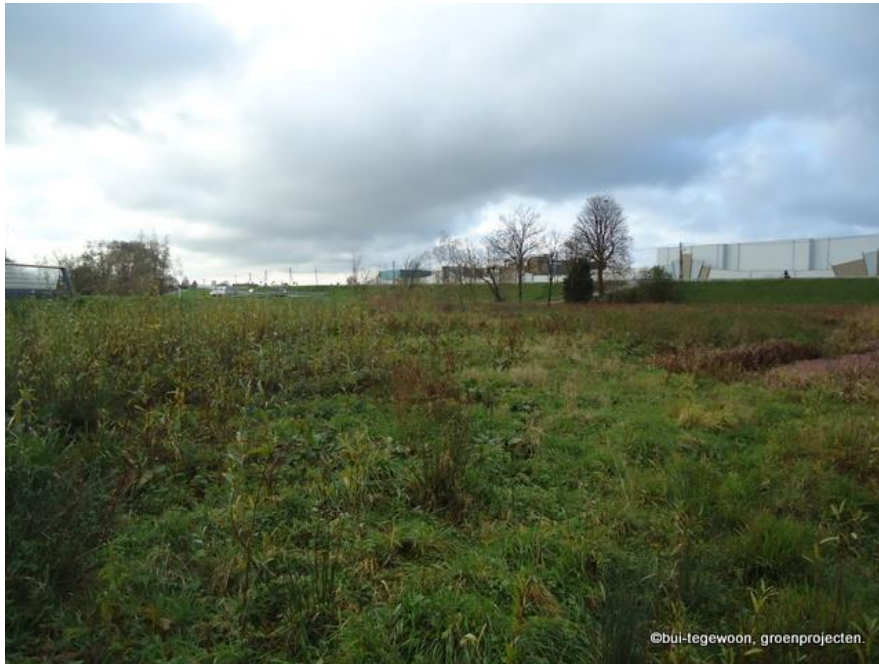
Overzicht locatie B vanuit oost

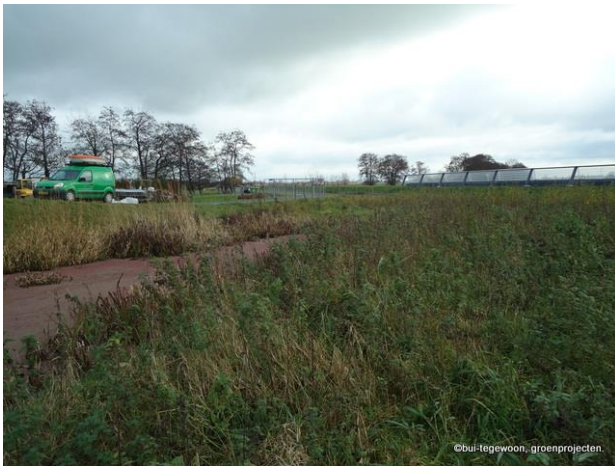
De verruigde delen zijn overwegend grote brandnetel en ridderzuring ruigten aangevuld met grove grassen waartussen veel schietwilg zaailingen zijn ontkiemd. De vegetatie is open en op vele plaatsen is de bodem zichtbaar. De sloten zijn vanuit de randen aan het verlanden. De oever tegen de randweg is deels al geprofileerd als natuurvriendelijke oever en vormt een geleiding naar de faunapassage die middels een looprichel in de waterduiker de Randweg passeerbaar maakt voor fauna.

Oostelijke deel met ruigtekruiden vegetatie

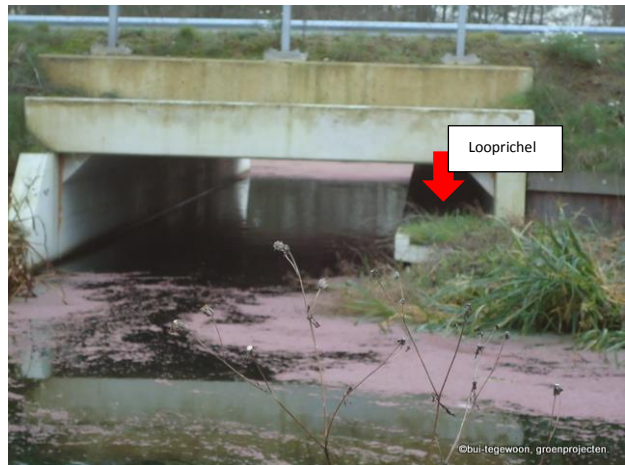
Locatie B]: Er zijn geen sporen van kleine zoogdieren aangetroffen. Geschikte winterverblijfplaatsen voor amfibieën en ringslang zijn niet aanwezig. Er zijn geen nesten en of permanente verblijfplaatsen aangetroffen van vogels, behoudens een eksternest in een forse paardenkastanje direct naast de meest westelijke dijkstoep. Holte bomen zijn niet aanwezig, maar de aanwezige bomen op het meest westelijke terreindeel dienen allen te worden gespaard gezien hun structuurvormende kwaliteit. De fikse oeverbegroeiing die ook de sloot in begint te groeien maakt de locatie bijzonder kansrijk voor de kleine modderkruiper. Langs de zuidrand van de locatie is een oever al deels geprofileerd als aanlooproute naar de in de duiker aangebrachte looprichel als faunapassage.

Loopriichel met uittrede oever duiker ZWrandweg

- Bij het maaien/plat rijden vegetatie t.b.v. schouwpaden en werkstroken dient voorafgaand de route te worden doorlopen , waarbij eventueel aanwezige fauna wordt verjaagd.
- Houtige gewassen worden zoveel als mogelijk gespaard, de paardenkastanje, leiboom en coniferengroep verdienen specifieke aandacht. Hierbij dient buiten de wortelzone en niet onder het kroondak te worden gewerkt.
- Oever- en watervegetaties worden zo min mogelijk beschadigd.
- De aanlooproute voor fauna naar de looprichel in de duiker dient te worden gespaard.
