Krabbenscheer in polder De Nesse te Ouderkerk aan den IJssel 2010, inventarisatie en beheer.

Rudi Terlouw, foto's Diny Buisman.

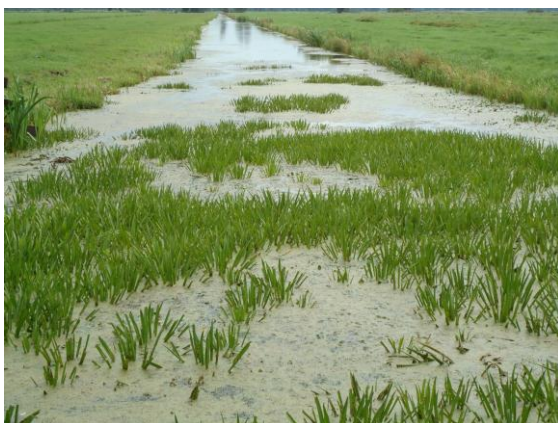
Figuur 1. Codering vegetatie dichtheid

INVENTARISATIE KRABBENSCEER 2010.	
D. Buisman & R.J.S. Terlouw	
<u>Legenda:</u>	
0	geen krabbenscheer aanwezig.
1	< 5% opp. bedekt / max. 5 planten
2	< 5% opp. bedekt / tm 2 planten m ²
3	< 5% opp. bedekt / 3 – 10 planten m ²
4	< 5% opp. bedekt / > 10 planten m ²
5	5 – 12% opp. bedekt.
6	13 – 25% opp. bedekt.
7	26 – 50% opp. bedekt.
8	51 – 75% opp. bedekt.
9	76 – 100% opp. bedekt.
*	Vliegplaats Groene glazenmaker

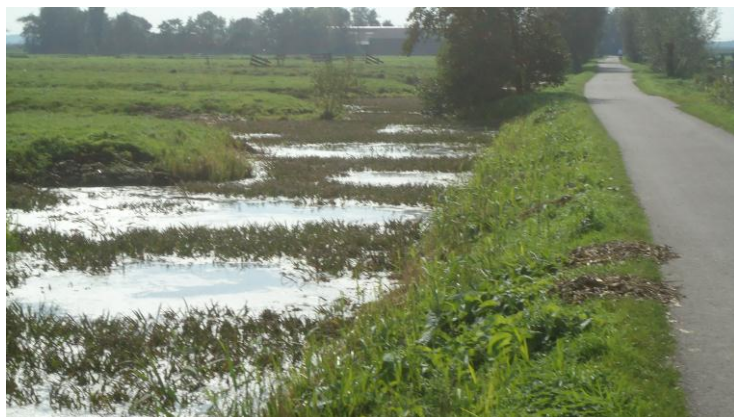
Figuur 4. dichte krabbenscheer vegetatie (categorie 9) met uitgenomen delen om verjonging mogelijk te maken.

De werkzaamheden worden uitgevoerd met een maaikorf arm. Verspreid in de dichte vegetatiedelen (75- 100% bedekking) worden vakken van circa 5 bij 4 meter uitgenomen (zie figuur 4.)

Indien deze ontwikkeling zich voordoet kan worden ingegrepen d.m.v. het uitnemen van 20- tot maximaal 30% van de krabbenscheervegetatie. Deze werkzaamheden dienen steeds in de maand september plaats te vinden, om de vegetaties nog wat te kunnen laten herstellen en herverspreiden over het wateroppervlakte alvorens de planten naar de bodem dalen voor de winterrust. September is ook een goede maand met het oog op mogelijke aanwezigheid van eieren cq larven van groene glazenmakers.

Bij aanwezigheid van een dichte vegetatie over een grote lengte in een lengte sloot wordt er voor gekozen enkele vakken van minimaal 25 en maximaal 50 meter lengte geheel te verwijderen. Hierbij geldt wederom het percentage van maximaal 20 tot 30% van de aanwezige vegetatie.
